### 医療事故情報収集等事業第 74 回報告書の公表について

## 医療事故情報収集等事業 第 74 回報告書のご案内

## 【1】MRI検査時の高周波電流のループによる熱傷（医療安全情報No.56）

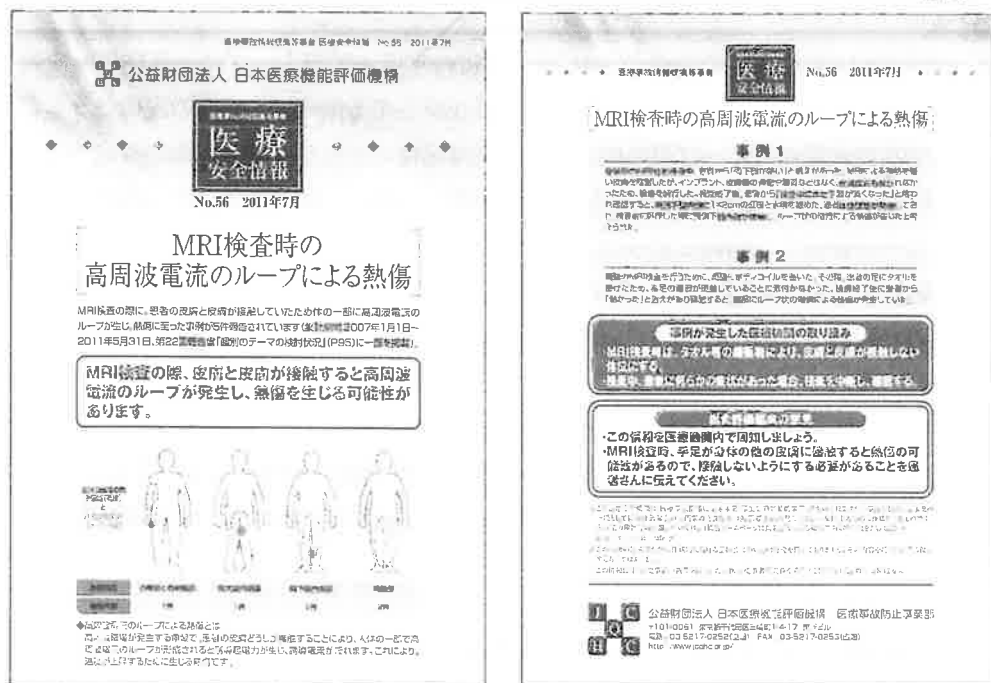
図表Ⅳ－１－２ 医療安全情報No.56「MRI検査時の高周波電流のループによる熱傷」

第22回報告書（2010年10月公表）の分析テーマで、「MRIの高周波電流ループによる熱傷」を取り上げた。高周波電流のループによる熱傷とは、高周波磁場が発生する領域で、患者の皮膚どうしが接触して人体の一部で高周波電流のループが形成されると誘導起電力が生じ、誘導電流が流れることにより、温度が上昇するために生じる熱傷である。第22回報告書では、MRI検査の際、患者の体の一部で高周波電流のループが生じ、熱傷に至ったと考えられる事例の分析を行った。その後、医療安全情報No.56「MRI検査時の高周波電流のループによる熱傷」（2011年7月提供）では、MRI検査の際に、患者の皮膚と皮膚が接触していたため体の一部に高周波電流のループが生じ、熱傷に至った事例について注意喚起を行った。
